深圳明阳电路科技股份有限公司  
土壤污染隐患排查报告

委托单位:深圳明阳电路科技股份有限公司

编制单位:深圳深态环境科技有限公司

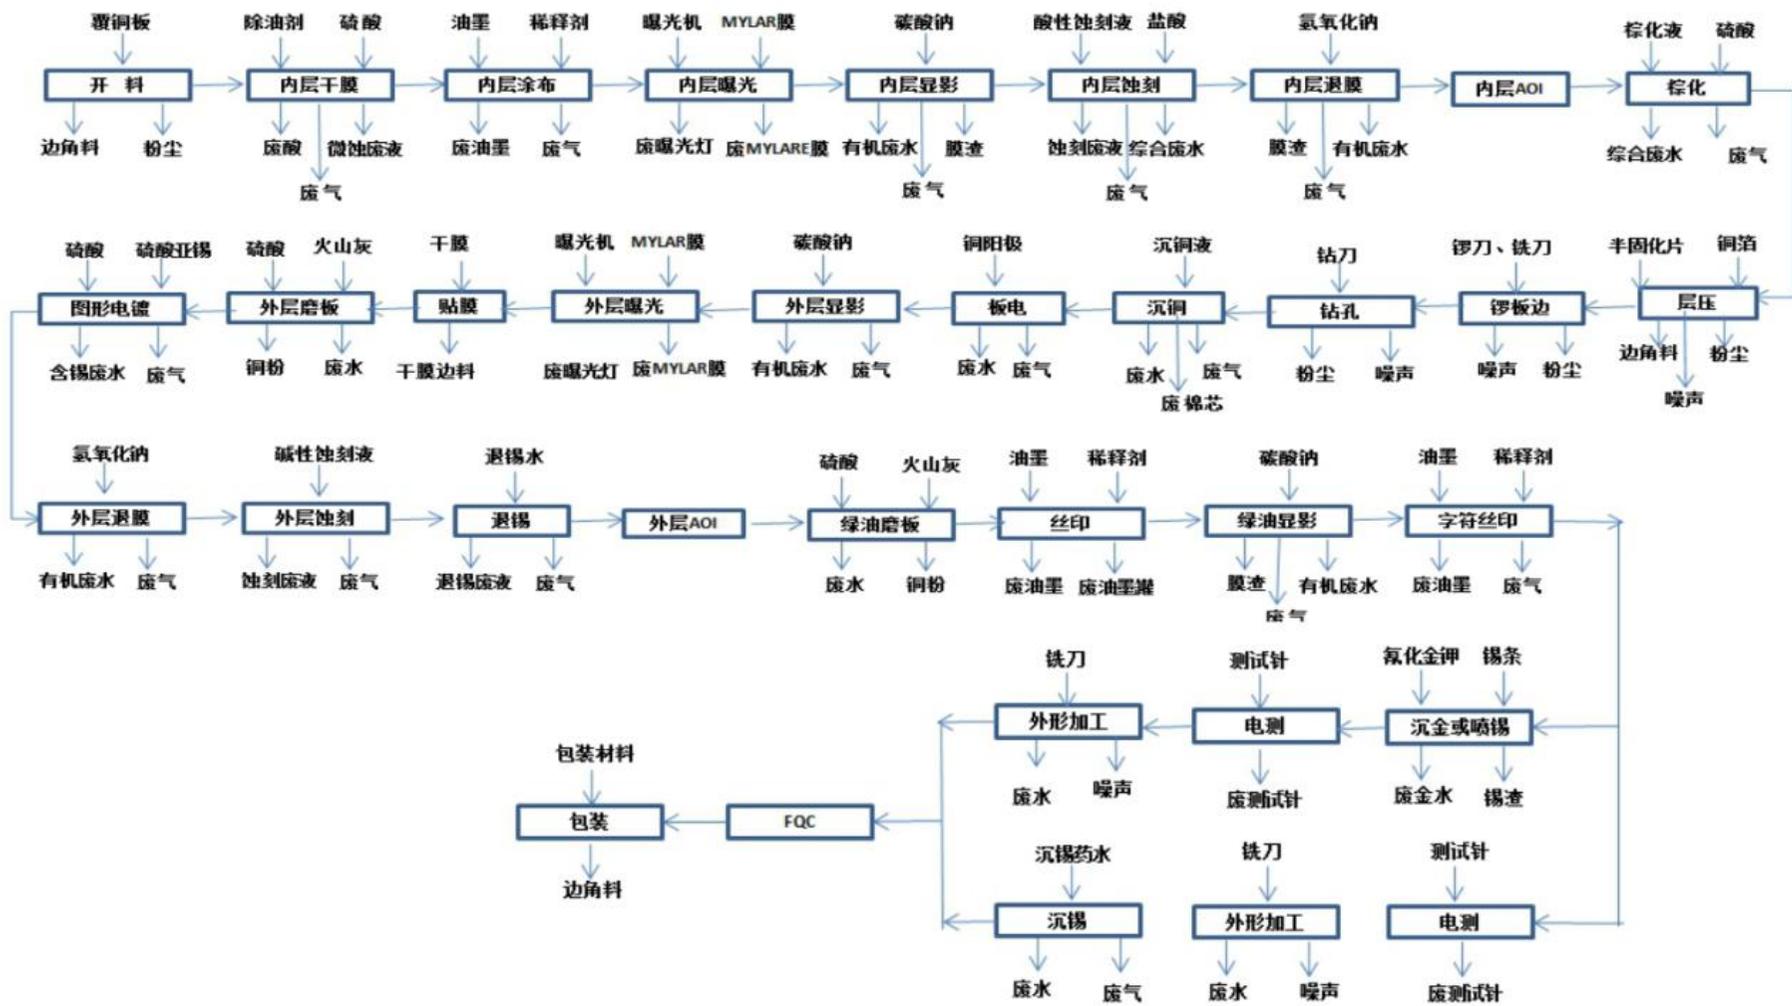
图 2-4 生产工艺流程图

明阳电路产品包括双面、多层及柔性印制电路板，其生产工艺主要包括 PCB 基材准备、内层图形制作、层压、钻孔、孔金属化、外层图形转移、图形电镀、蚀刻、退锡、印阻焊/字符、喷锡等，具体工艺流程和产排污去向如图 2-4 和表 2-5 所示。

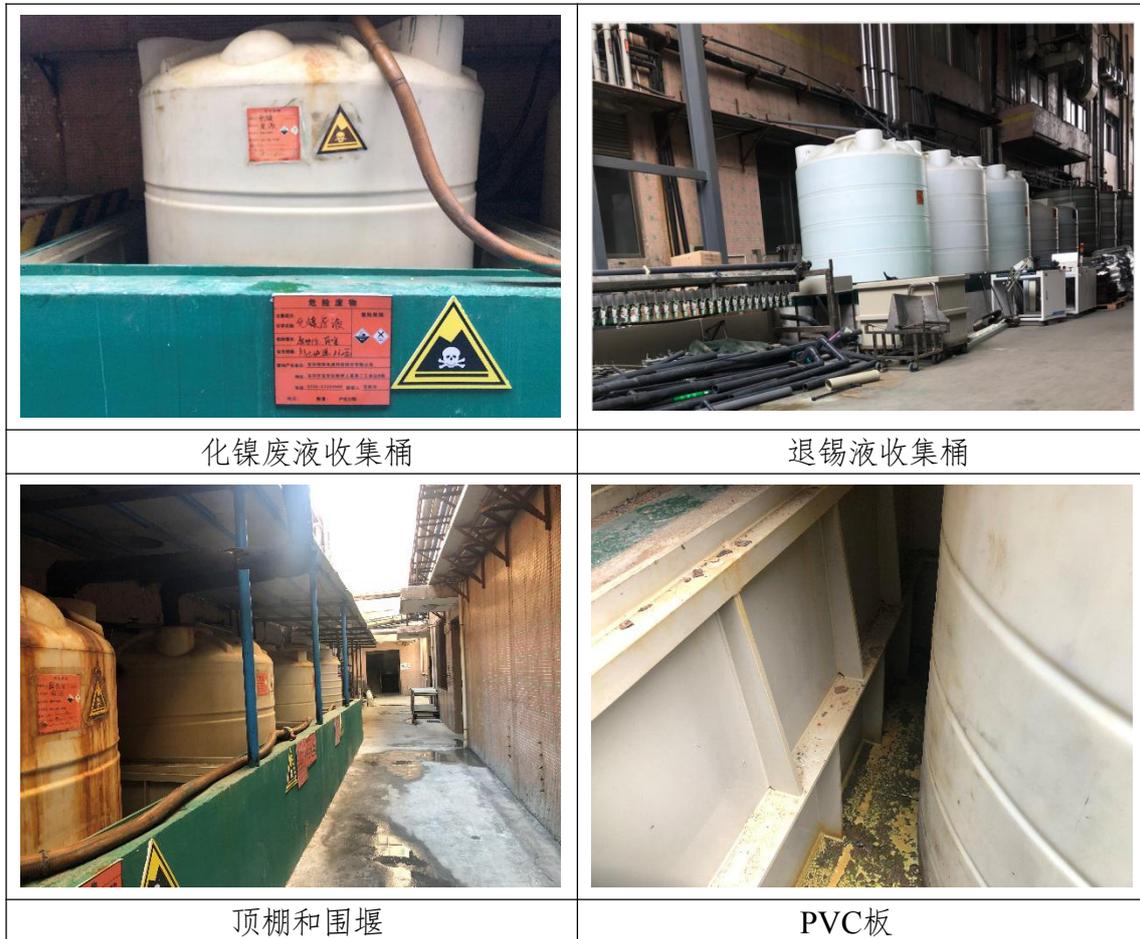
图3-1 地表储罐现场踏勘情况

地表储罐设有专门的储存区，储罐材质均为高强度耐腐蚀PVC，储罐放置于高30 cm的围堰，内层为厚5 cm的PVC板的防渗设备内。

现场踏勘储罐完好，无破损腐蚀现象。储罐进料口、出料口、法兰、排口、基槽等均无渗漏迹象。企业每天安排有专人对罐体和地下

垫面进行巡查以及质量检查，对突发环境事件有应急预案响应制度，因此其土壤污染可能性可忽略。

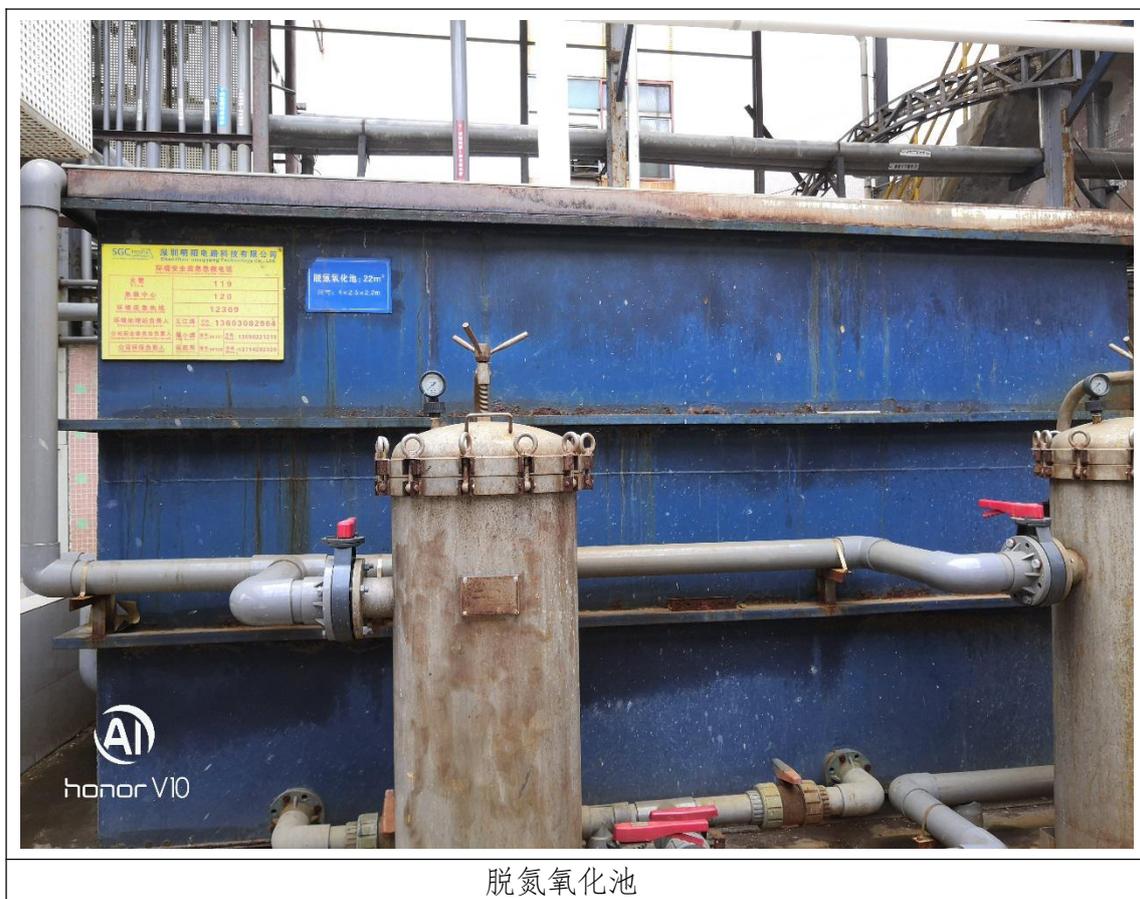
图3-2 离地的悬挂储罐现场踏勘情况

离地的悬挂储罐主要位于废水处理区内，储罐材质均为钢铁，为单层罐，储存区设有防护装置。

现场踏勘储罐完好，无破损腐蚀渗漏现象。储罐进料口、出料口、法兰等均无渗漏迹象。企业每天安排有专人对设施进行巡查以及质量检查，对突发环境事件有应急预案响应制度，因此其土壤污染可能性

可忽略。

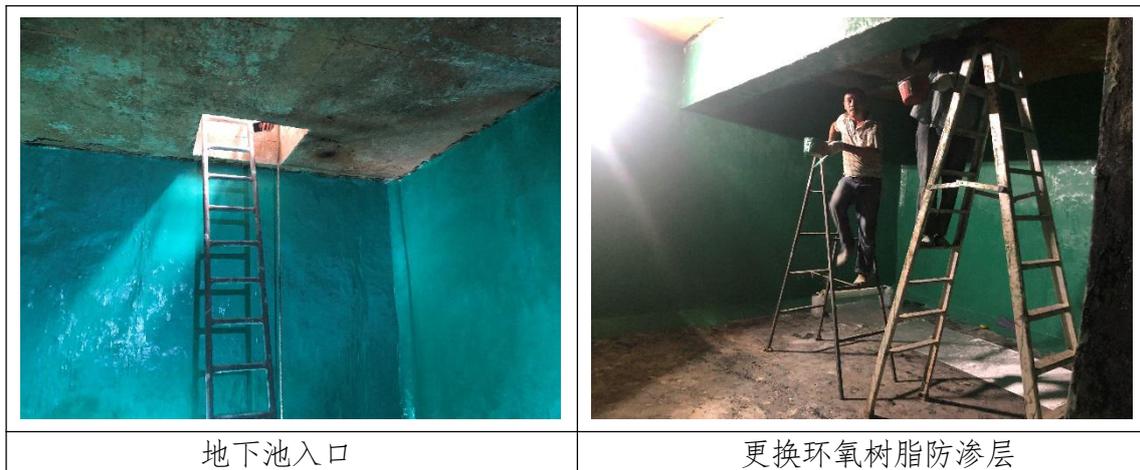
图3-3 地下池踏勘情况

地下水池主要位于废水处理区内，收集生产过程中产生废水，深度均为3 m，池底与四周设置20 cm钢筋混凝土墙，再做防水膏及环氧树脂防腐层，部分水坑或渗坑内部镶嵌有5 mm厚度钢板内胆。

地下池运行正常，无破损腐蚀现象且对突发环境事件有应急预案

响应制度。每天有专人对设施进行巡查以及质量检查。地下池防渗层和防水层平均一个季度进行养护，每二、三年进行更换。

由于企业生产年限长，产生废水量较大，地下防腐层渗漏不易察觉，土壤污染可能产生。

由于企业生产年限长，产生废水量较大，地下防腐层渗漏不易察觉，土壤污染可能产生。在本次排查阶段，明阳对所有地下池进行了翻新，更换了防渗防腐的环氧树脂层。

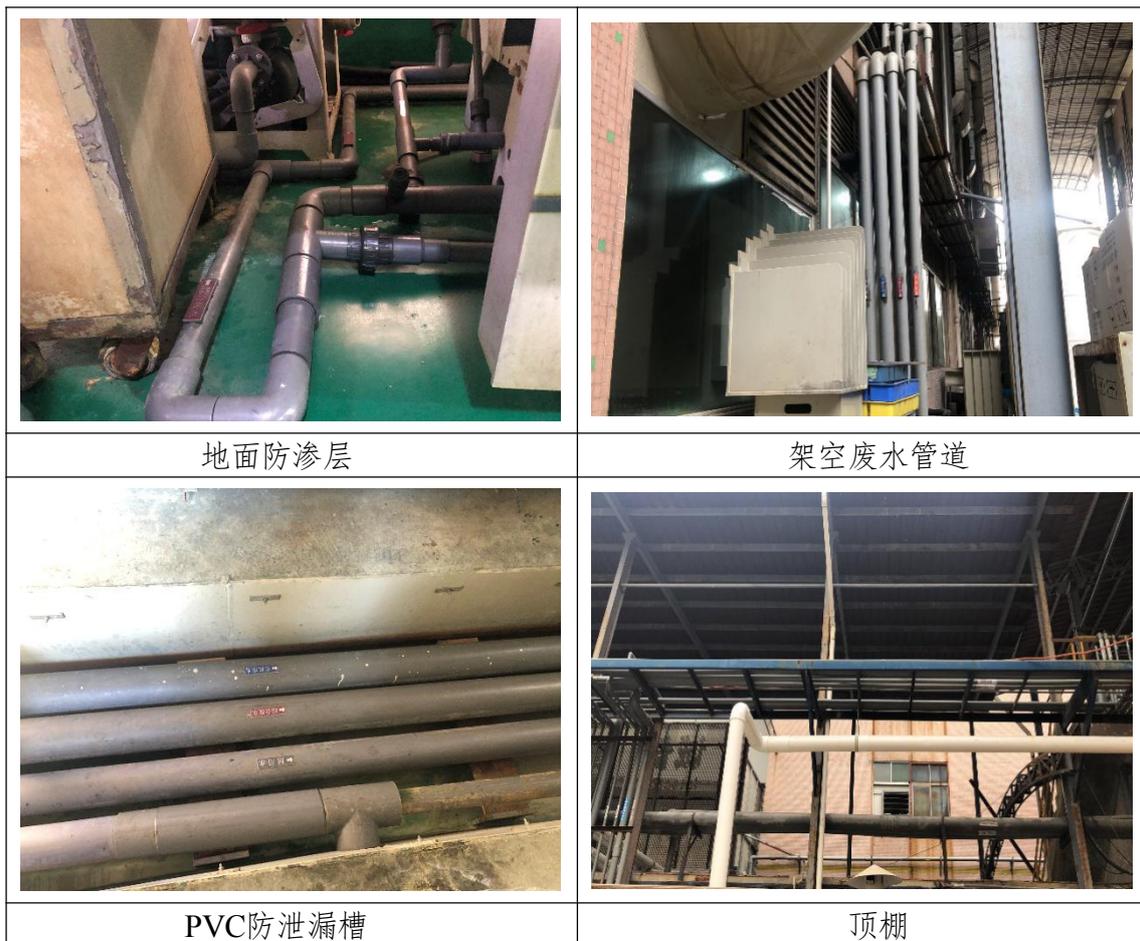
图3-4 管道运输踏勘情况

生产废水管道主要输送生产车间的工业废水至废水地下池，生产废水经泵送通过管道输送至调节或反应池。生产废水管道使用耐腐蚀高强度PE单层管道无阴极保护设计，均为明管，无地下管线。厂房内管道有防渗层垫面，厂房外管道架空，设有顶棚，废水处理站内管线集中处在防渗层基础上加设PVC防泄漏槽。

现场踏勘各个管道的阀门未发现渗漏、法兰均无“跑、冒、滴、漏”现象。每天有专业人员定期对输送管线进行维护和保养，企业对突发环境事件有应急预案，因此其土壤污染可能性可忽略。

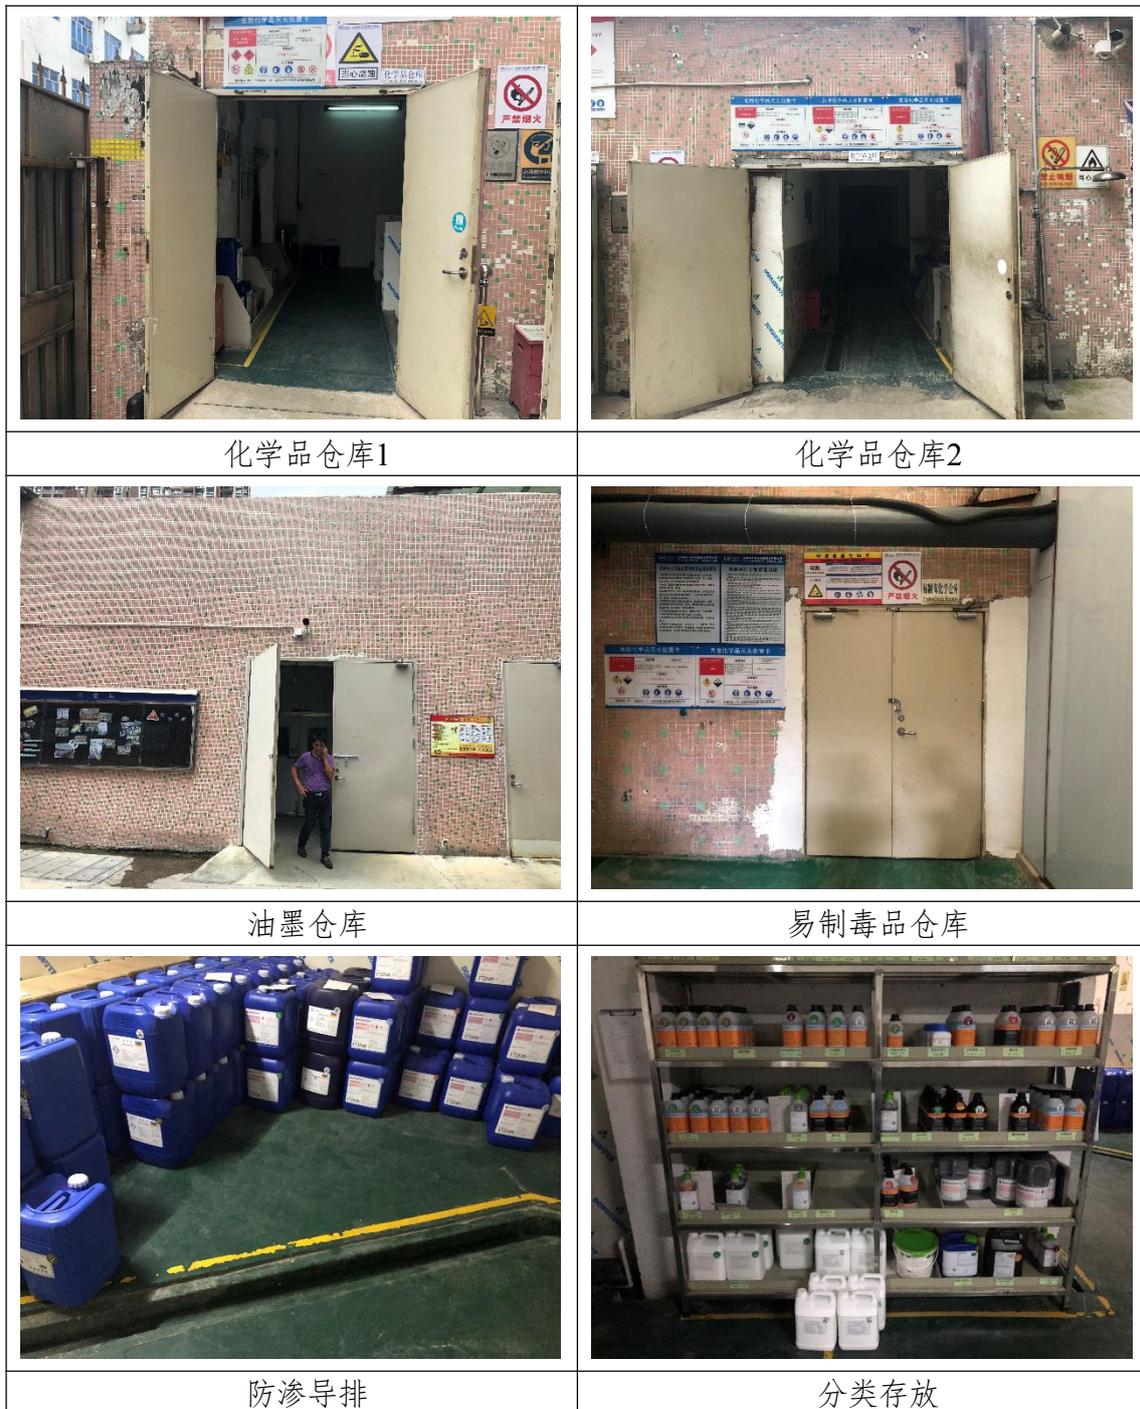
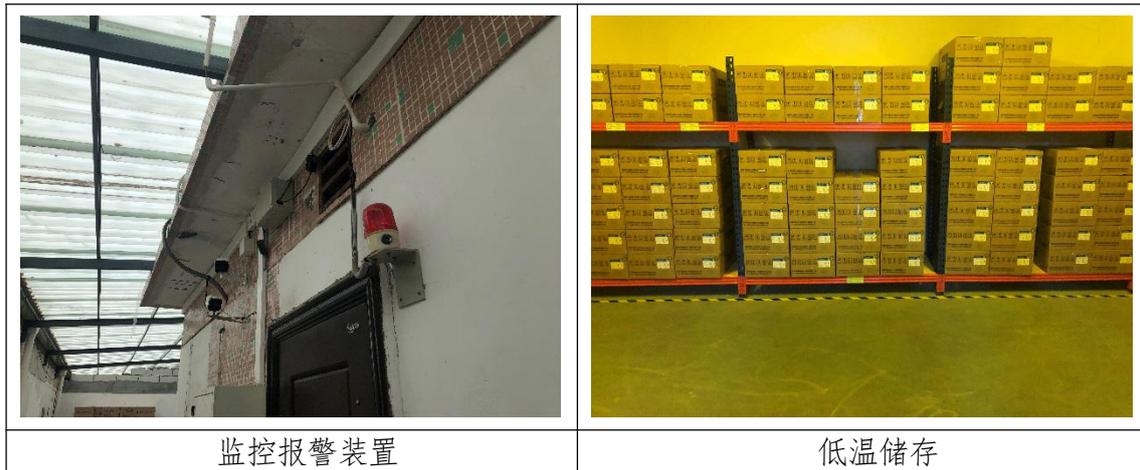
**图3-7 化学品储存区踏勘情况**

固体物品为袋装，粘性物品为桶装，设有化学品仓库、易制毒仓库、剧毒品仓库、油墨冷仓，分类密闭存放，地面均进行了硬化、防渗处理，且设有导排，三防设施齐全。其中剧毒品仓库设有报警监控装置进行严格管控，油墨仓库设有温控装置提供低温条件。

仓库有专人值守，化学品的进出均有详细的记录，每天进行货物盘点、例行检查，防止泄漏。地面防渗层平均一个季度进行养护，1-2年进行更换，因此其土壤污染可能性可忽略。

企业使用液体物品主要为药剂，用量少，以小规格瓶装包装，存放于化学品仓库内，设置专门的货架进行存放，土壤污染可能性可忽略。具体情况见图 3-7。

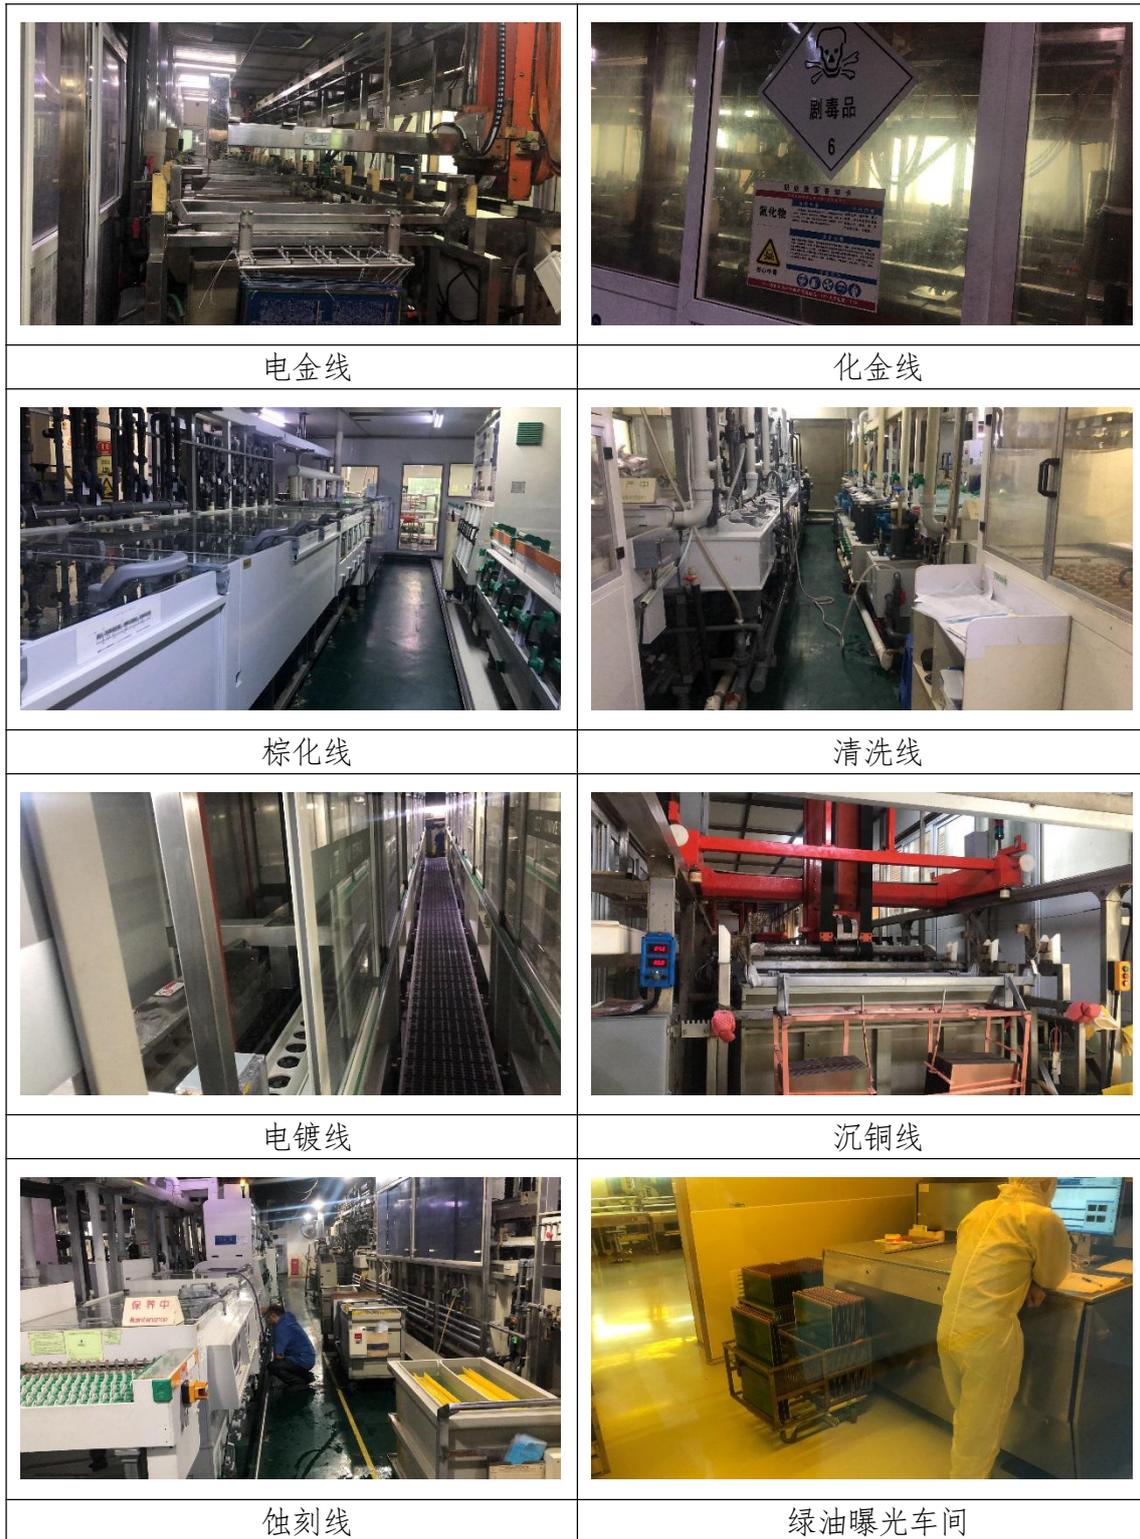
图3-8 生产加工装置的踏勘情况

企业生产加工装置主要为半开放类型，包括电镀线、电金线、化金线、棕化线、清洗线、沉铜线、蚀刻线等，设备自动化程度高，密闭性好。生产活动位于厂房内，产生的废水废液有专门的管道进行收集，车间地面均为硬化地面，铺设具有优良的耐水、耐油污、耐化学品腐蚀等化学特征的防渗层，防渗、导排沟等防护措施完善。

生产设备不与地面直接接触，垫高于地面约10 cm，底下设有收集盘，能够将散落的液体全部进行收集。有专人跟进每台设备的维护保养工作，定期进行防渗检测，对突发环境事件有应急预案响应制度，针对公司车间储存可能会产生的污染源具有良好的防护作用，因此生产加工装置的土壤污染可能性可忽略。

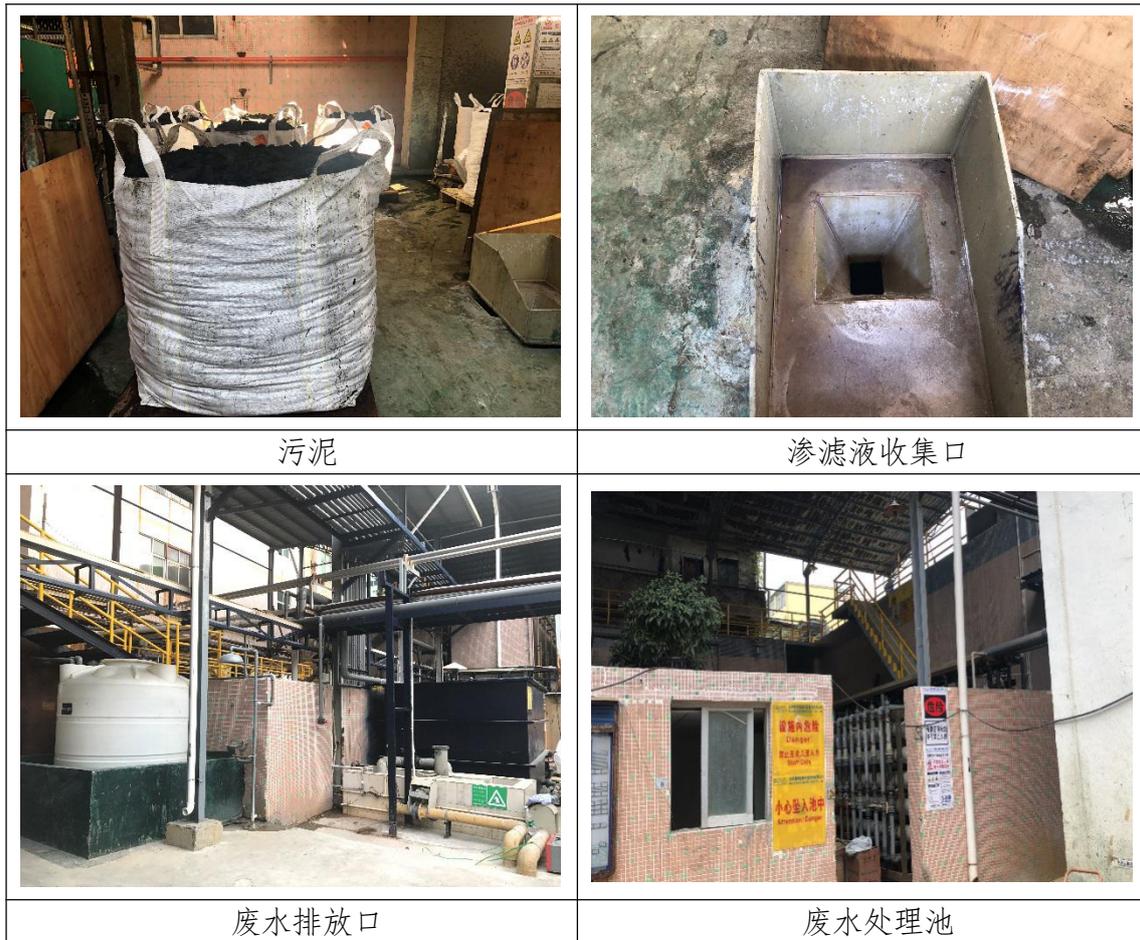
图3-9 废水处理站踏勘情况

企业废水收集采用地埋式结构，废水处理设施采用地上式结构，池体采用混凝土浇筑且部分池体嵌有钢板内胆，池面进行了防渗防腐处理，达标处理后的生产污水通过总排口，排至工业废水管道，每天有专人对废水处理设施进行检查和维护，公司污水处理设施造成土壤污染可能性可忽略。

企业总排口位于地上，排放口贴有防渗瓷砖，配有实时监控设施。针对排放污染物超标有应急措施。总排口设有特殊防护措施，设计、材料、设施均符合规范性，每天有专人对排放口及在线监控设施进行检查和维护，公司污水排放造成土壤污染可能性可忽略。

污水处理站设有一台污泥压滤机，位于高空，不与地面接触，且地下设有废水收集池，能收集污泥压缩以及装袋后产生的渗滤液。污泥定期交予第三方有资质单位进行处理。

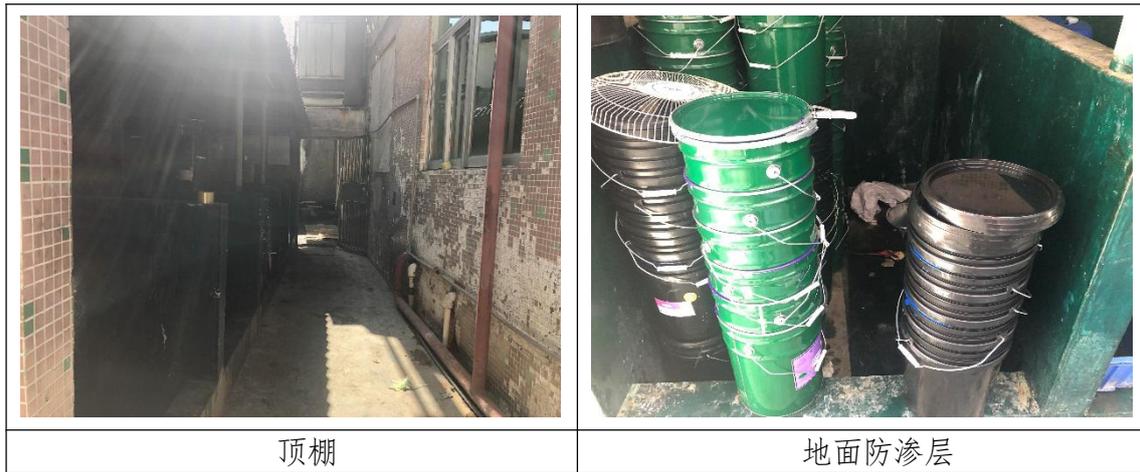
图3-10 固体废物堆放区踏勘情况

企业固体废物主要有污泥、废油墨罐，设有专门的存放区。污泥存放区位于废水处理站内，设有渗滤液收集池，三防措施齐全，踏勘情况见图3-9。油墨罐存放区地面设有防渗层和导排渠防止渗漏和流失，设有顶棚防雨淋。踏勘情况如图3-10所示。

定期有专门人员检查固体废物堆放点的防雨、防渗和防扩散措施，防渗层平均一个季度进行养护，1-2年进行更换。堆放区域设置有围堰，围堰出露地面高度约为10 cm。因此，固体废物堆放区污染土壤的风险可忽略。

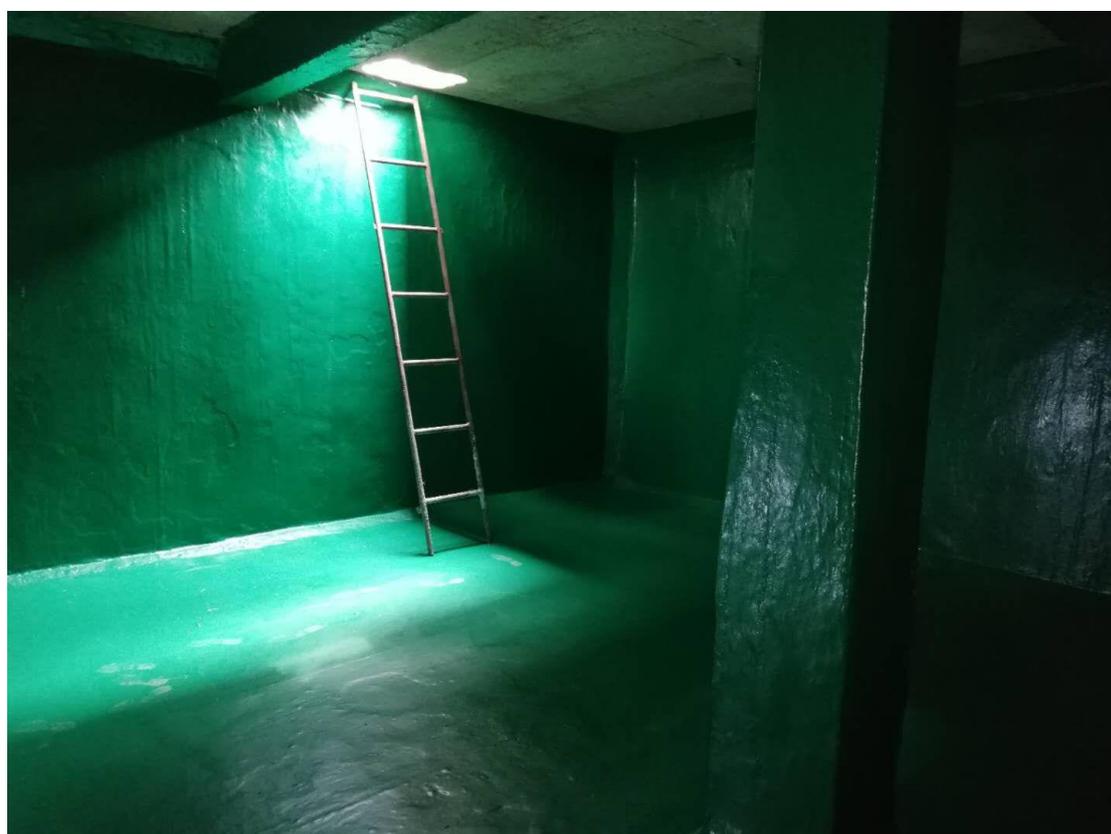
图5-1地下池全新的环氧树脂防腐层

企业设有压泥水收集地下池、废酸收集地下池、高氨氮废水收集地下池、有机池、综合池、回用水池、应急池。各水池利用传输泵、废水管道输送至地上废水处理池进行处理。地下水池主要收集生产废水，深度为3 m，池底与四周设置20 cm钢筋混凝土墙，防水膏及环氧树脂防腐层。

目前地下池运行正常，无破损腐蚀现象且对突发环境事件有应急预案响应制度。每天有专人对设施进行巡查以及质量检查。
